# BOLETÍN CRÍTICO 2101 – Posibles peligros de seguridad

BOLETÍN NÚMERO 05

TÍTULO: **MOTOR CALIENTE EN EL REALIZADOR DE FOLLETOS**

SE APLICA A: TODOS LOS SISTEMAS 2101 con un realizador de folletos

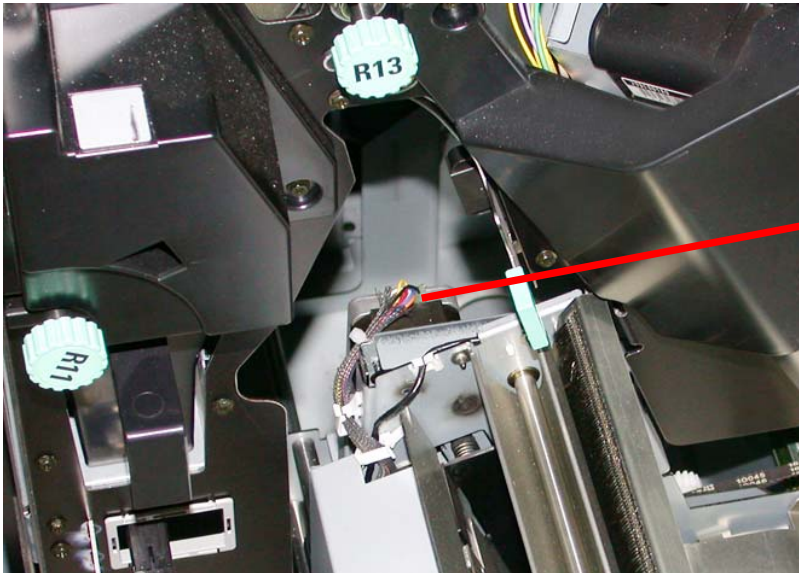
Figura 1. Posición del motor del recorrido del papel del folleto

Durante el funcionamiento del realizador de folletos, el motor del recorrido del papel del folleto puede calentarse suficientemente como para sentirse caliente al contacto. Si ocurre un atasco durante la operación de realización de folletos y el usuario retira el realizador de folletos completamente fuera del 2101, el usuario puede lastimarse al tratar de alcanzar detrás del realizador de folletos para despejar atascos de papel. La Figura 1 muestra la posición del motor del recorrido del papel del folleto.

El motor del recorrido del papel del folleto puede estar **Caliente**

Por favor informe a todos los clientes que tengan un sistema 2101 con realizador de folletos sobre esta medida de seguridad.

El departamento de ingeniería proveerá una etiqueta, avisando al cliente que el motor está caliente. Un técnico de servicio instalará la etiqueta tan pronto como sea posible en todos los sistemas 2101 con realizador de folletos.
