2101 BOLLETTINO DI SICUREZZA

BOLLETTINO NUMERO 05

TITOLO: **MOTORE SURRISCALDATO SULLA STAZIONE DI FINITURA LIBRETTI**

SI RIFERISCE A: TUTTI I SISTEMI 2101 con Stazione di finitura libretti

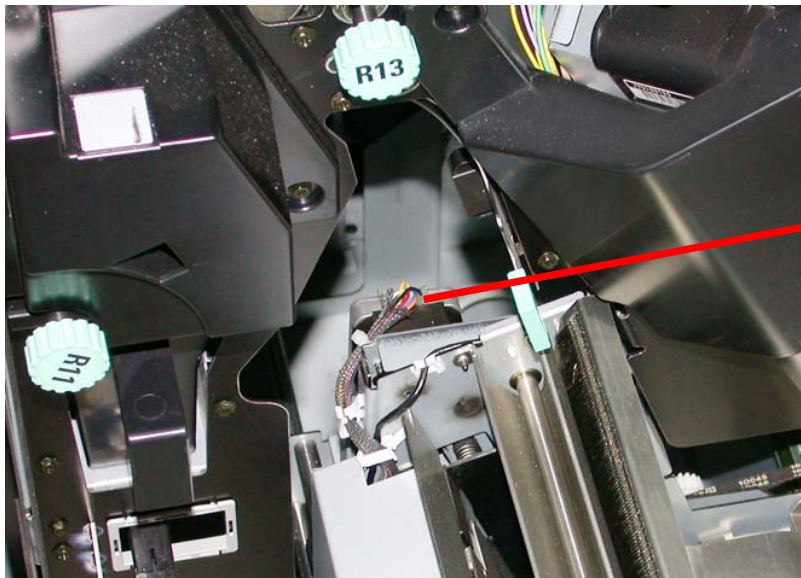
Figura 1. Ubicazione del motore del percorso carta

L'utente potrebbe toccare il motore SURRISCALDATO del percorso carta quando la Stazione di finitura libretti viene estratta dal sistema 2101.

Durante il funzionamento della Stazione di finitura libretti, il motore del percorso carta può surriscaldarsi. In caso di inceppamento, estraendo la Stazione di finitura libretti completamente fuori dal sistema 2101, l'utente potrebbe provocarsi delle scottature cercando di raggiungere il retro della Stazione di finitura libretti per eliminare l'inceppamento. La Figura 1 mostra l'ubicazione del motore del percorso carta.

ATTENZIONE
Il motore del percorso
carta può essere **caldo**

Informare tutti i clienti che posseggono un sistema 2101 di questo pericolo.

Verrà distribuita un'apposita etichetta che avvertirà gli utenti che il motore è caldo. Il tecnico installerà questa etichetta al più presto su tutti i sistemi 2101 dotati di Stazione di finitura libretti.
